## Information verkstadsgenomgång Presto vätskesläckare

## Instruktion byte stigrörsadapter av polyamid

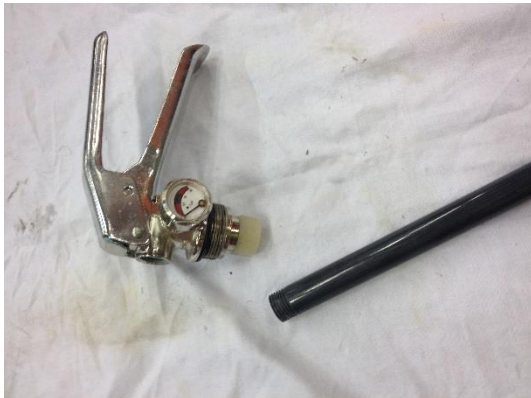
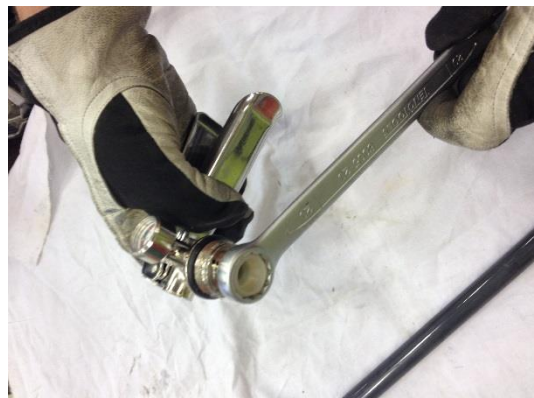
1. Lossa ventilen från behållaren och demontera stigröret för hand.  
Lossa stigrörsadaptern. Se till att fjäder och ventilkägla blir kvar i ventilen.

Presto Brandsäkerhet AB erfar att i en del fall har ventilens **stigrörsadapter** av plastmaterialet **polyamid** konstaterats vara korroderad eller sitta löst i stigröret.

Materialets vattenabsorberande egenskaper kan under vissa förutsättningar förändra dess mekaniska egenskaper negativt. Som en säkerhetsåtgärd har vid nyproduktion stigrörsadaptorns material numera ersatts med annat.

I de fall verkstadsgenomgång av en släckare med **stigrörsadapter** av plastmaterialet **polyamid** utförs så skall stigrörsadaptern bytas ut. Kontakta Presto Brandsäkerhet AB för att kostnadsfritt erhålla:

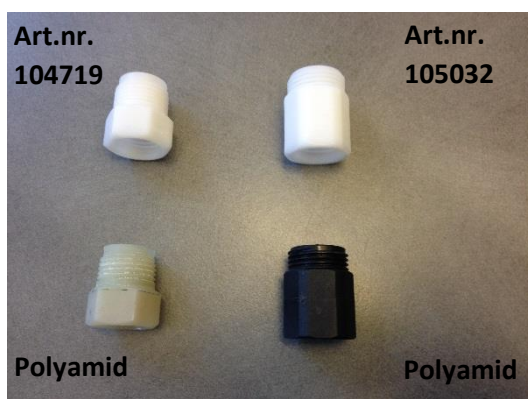
2. Byt ut befintlig stigrörsadapter av polyamid mot den nya **art.nr 104719** eller **art.nr 105032**.

För varumärke **Presto** utbytesadapter **art.nr 104719**.

För varumärke **Nordic, Trygg, Viking** utbytesadapter **art.nr 105032**.

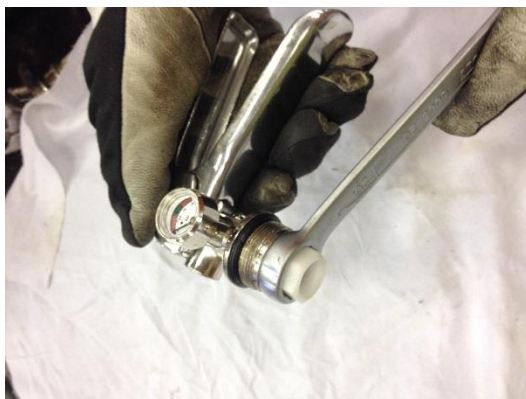
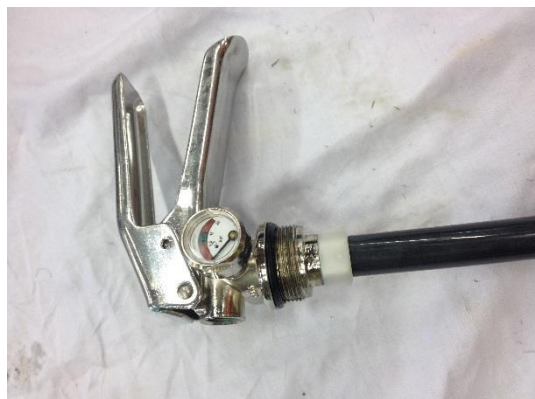
3. Montera den nya stigrörsadaptern och återmontera stigröret.
